Artigo original**Deslocamento de deficientes visuais em vias públicas da região metropolitana de Belém/PA*****Mobility of visually impaired people in streets of the metropolitan region of Belém/PA***

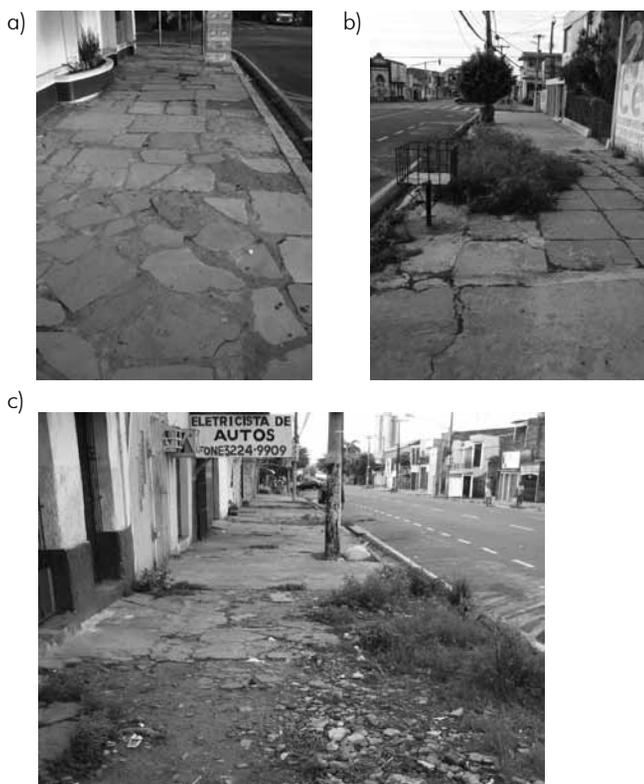
Figura 1 - Situação atual das calçadas da cidade de Belém.

calçadas públicas de Belém é irregular. A ilegalidade está no formato, material utilizado, conservação, barreiras, altura e alinhamento, que desobedecem totalmente o que prevêm legislações como o Código de Postura do Município e as Leis de Acessibilidade nº 10.048, de 08 de dezembro de 2000, e 10.098, de 19 de dezembro de 2000 (Figura 1).

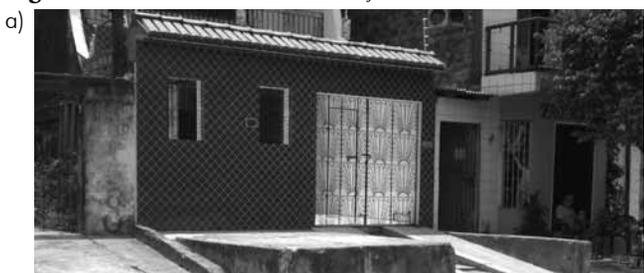
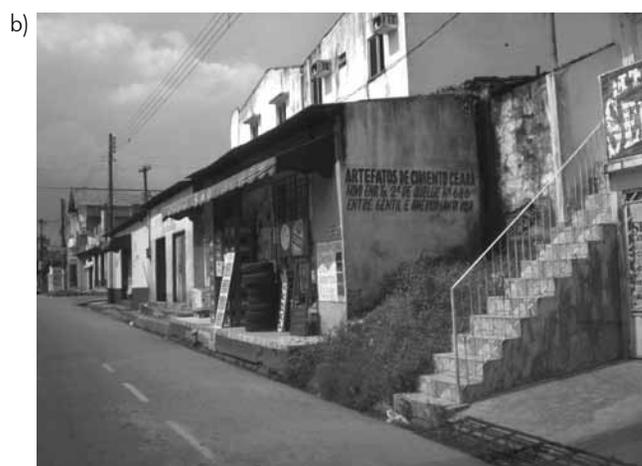
Figura 2 - Ausência e desnível de calçadas.

Além de que, a legislação permite a ocupação das calçadas por diversos segmentos, como bares e restaurantes, mas desde que apenas um terço delas seja ocupado [4]. Porém, o que mais impressiona em Belém é que apesar de sua topografia plana e a cidade não possuir relevos significativos, vários desníveis são criados. Degraus e rampas são construídos, ignorando-se totalmente os pedestres (Figura 2).

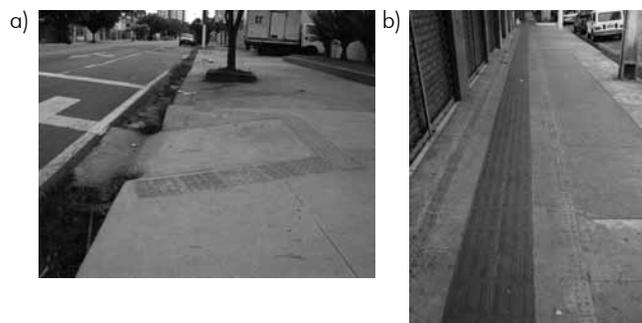
Figura 3 - Calçadas de Belém adaptadas aos padrões de acessibilidade.

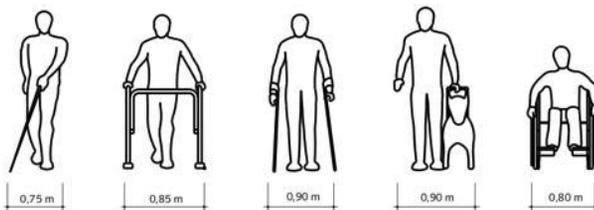
Figura 4 - Dimensões mínimas de circulação [8].

Segundo o Instituto de Pesquisa Econômica Aplicada [7], os gastos atingem R\$ 2.500 por acidentes e representam 3,1 bilhões de reais por ano no País inteiro com a recuperação da saúde de pessoas que se machucam em calçadas. Sendo assim, as calçadas devem possuir dimensões necessárias para o deslocamento de todas as pessoas, incluindo os Portadores de Necessidades Especiais (PNE) em suas cadeiras de rodas, andadores, muletas, bengalas ou próteses e, ainda, reservar espaço para o plantio de árvores e para a instalação de mobiliário urbano (Fig. 4) [1].

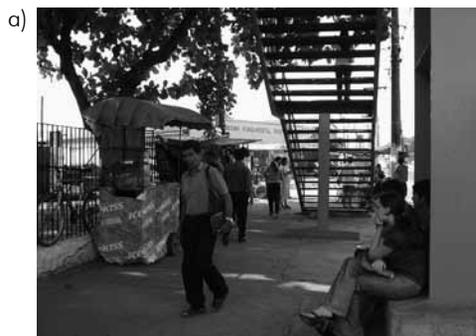
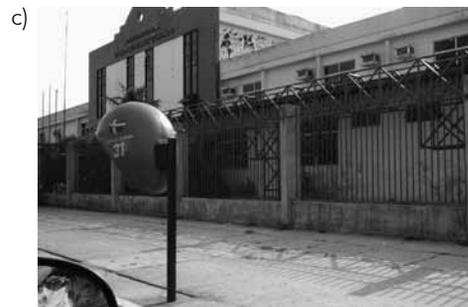
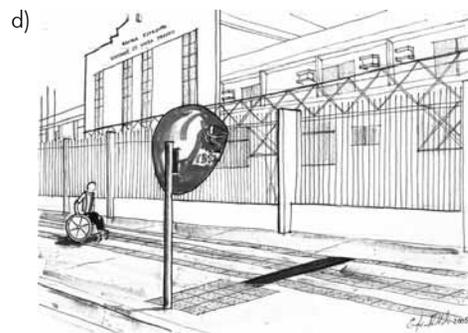
Figura 5 - Perspectivas da “Faixa Cidadã” – Av. Almirante Barroso [10].

Assim como em Belém, os municípios brasileiros que apresentam um programa específico (Fig. 5) voltado para os passeios públicos (Natal, Rio de Janeiro, São Paulo, Curitiba, etc.) têm dificuldade de manter toda a sua rede em condições satisfatórias. Por esse motivo, acredita-se que a qualidade de um deslocamento a pé, ou caminhada, pode ser avaliada, considerando-se as sobrecargas a que o sistema musculoesquelético é exposto. Sendo que, estas sobrecargas podem vir a causar prejuízos à estrutura e ao funcionamento do aparelho locomotor.
